PREFEITURA MUNICIPAL DE ANAJATUBA - MA
DEPARTAMENTO DE ENGENHARIA

LAUDO TÉCNICO DE VISTORIA DE ESTRUTURA PARA
CAIXA D' ÁGUA

VISTORIA REALIZADA EM 16 DE MARÇO DE 2021

Estrutura em concreto armado para Caixa d'água com capacidade de 15 m³ de água, situada no Povoado Bacabeira, no município de Anajatuba – MA.

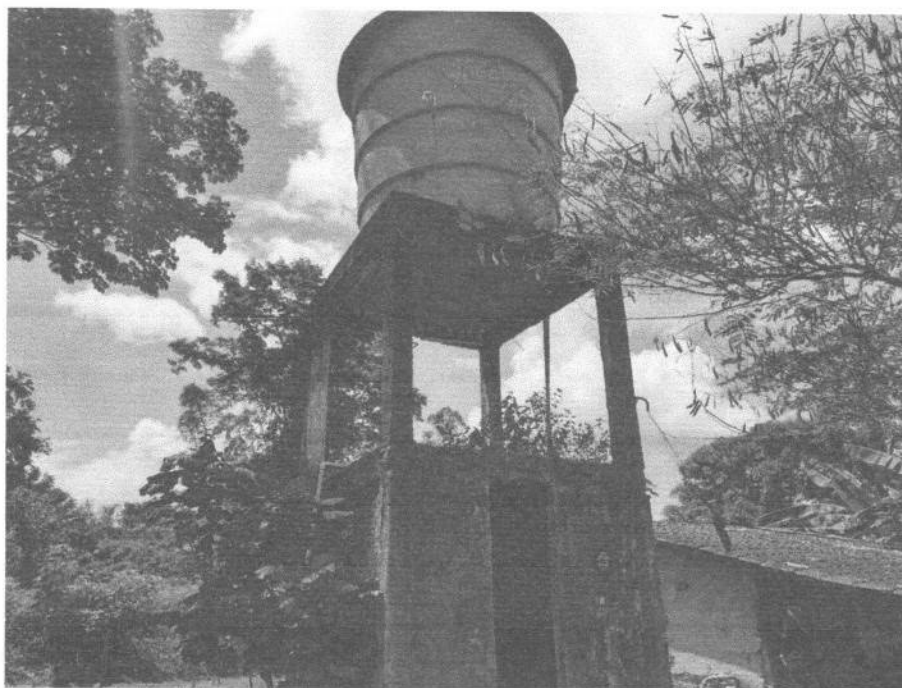
Imagem 01: Vista da Estrutura.

Esta estrutura em virtude da falta de manutenção e de sua idade, apresenta sinais de deterioração bastante avançada, principalmente no que diz respeito a corrosão das armações dos pilares e vigas, comprometendo a integridade e segurança dos moradores vizinhos e pessoas que frequentam o local.

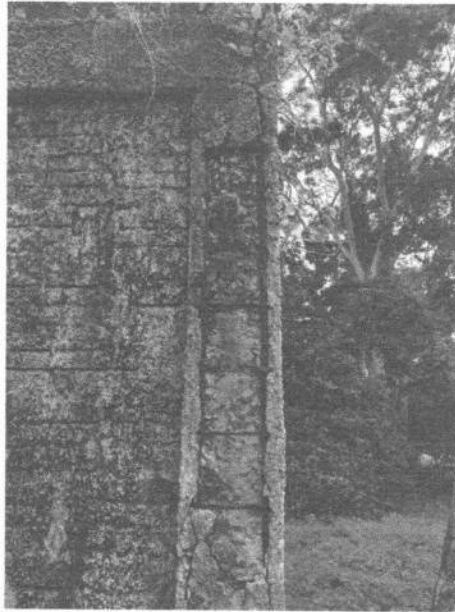
Imagem 04: Armadura longitudinal e estribos expostos em um dos pilares, com presença de corrosão e concreto com vida útil comprometida, apresentando deslocamento.

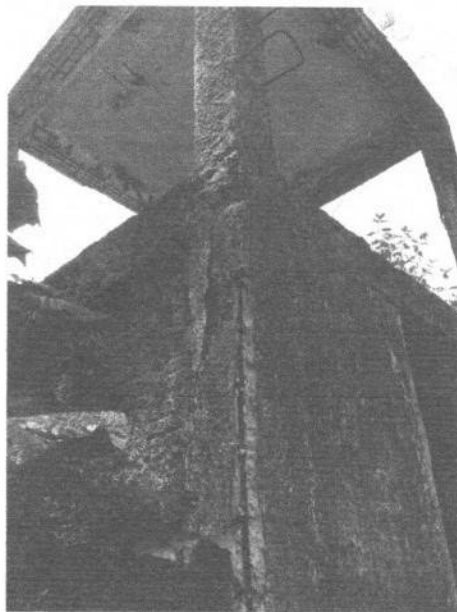
Imagem 05: Fissura Longitudinal que indica a corrosão da armadura dos pilares, com pontos de perda da camada de cobrimento.

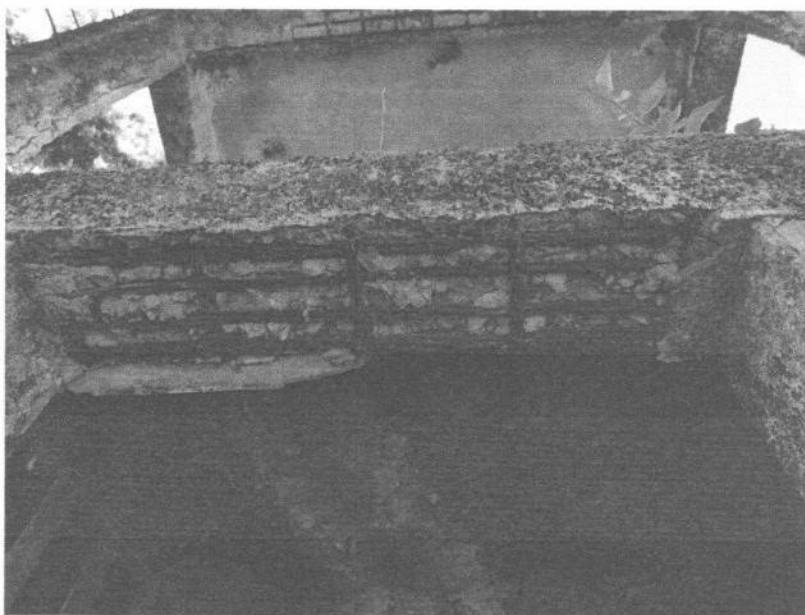
Imagem 06: Armações e estribos da viga expostos, com presença de alto grau de corrosão das armações e deslocamento do cobrimento de concreto.

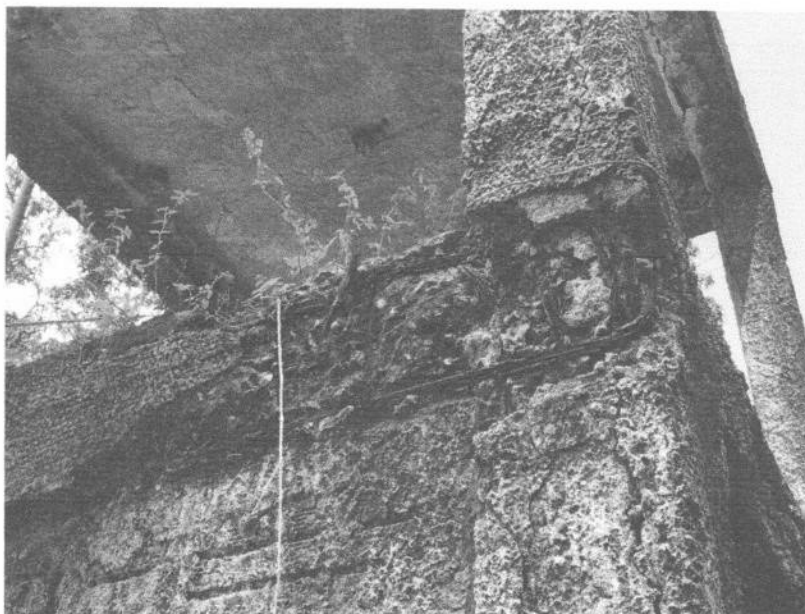
Imagem 07: Estribos da viga expostos, com presença de alto grau de corrosão, indicando seu rompimento.

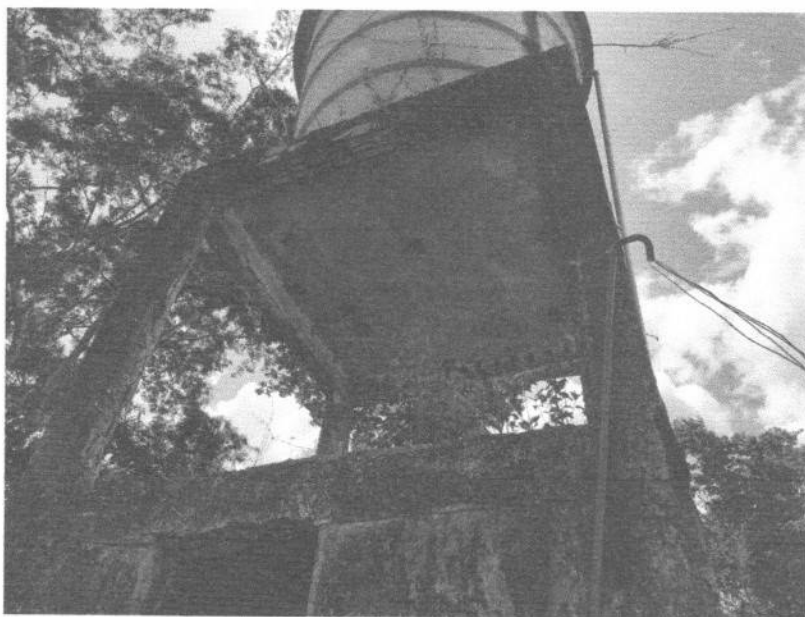
Imagem 08: Armação de viga superior com elevado índice de corrosão, apresentando exposição e deslocamento do concreto.

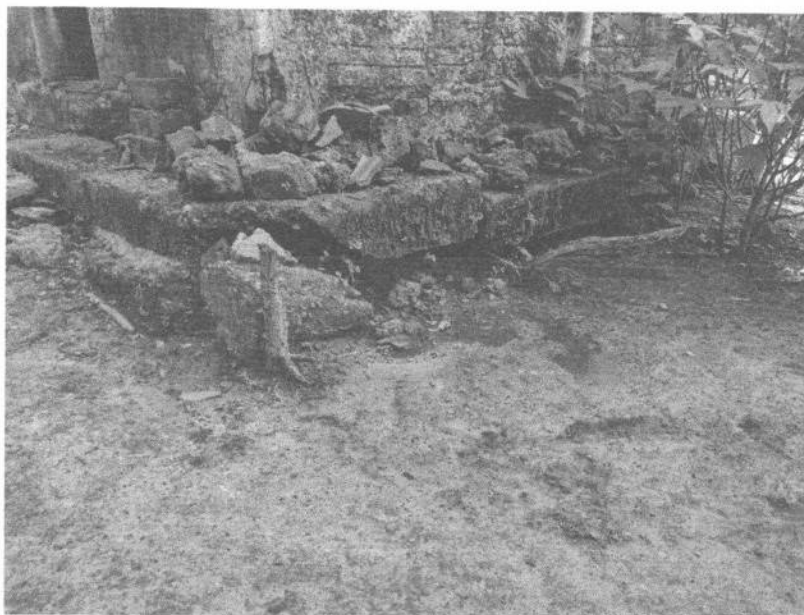
Imagem 09: Entorno da estrutura já se encontra em estado avançado de deterioração.

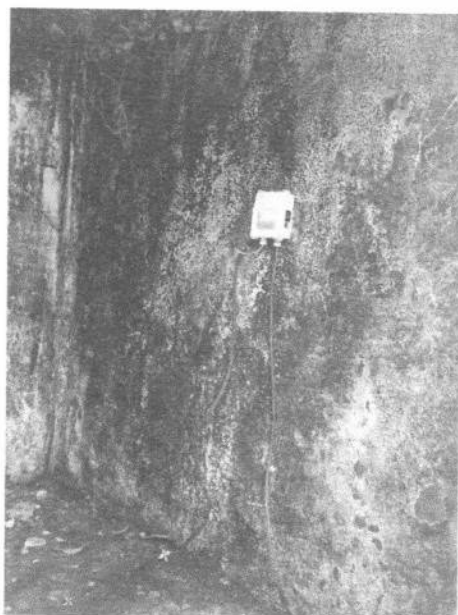
Imagem 10: Instalação elétrica com cabos expostos, com destaque as manchas pretas no concreto causadas pela ação de microorganismos.

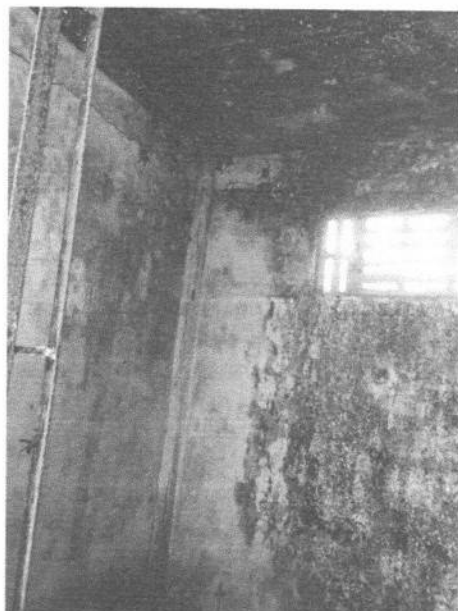
Imagem 11: Fissura em viga, com destaque as manchas de infiltração na laje.

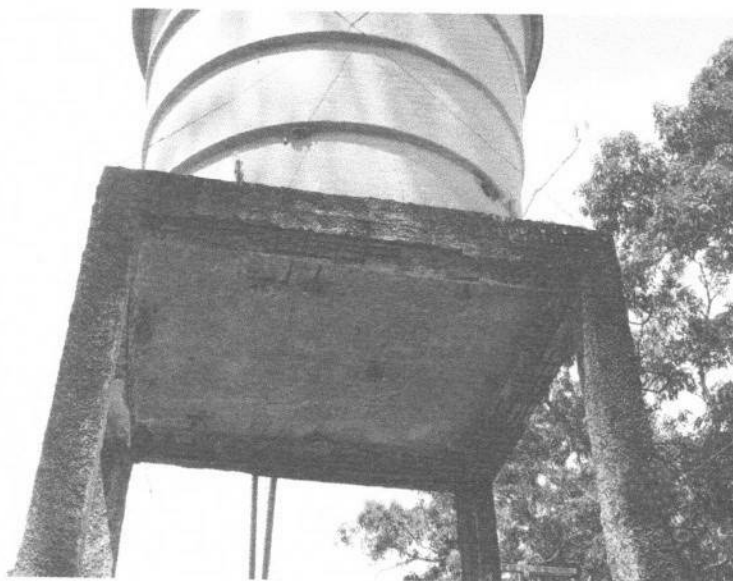
Imagem 12: Aspecto de deterioração da laje, com fissuras em viga superior, com exposição da armação e deslocamento do cobrimento de concreto.
