PREFEITURA MUNICIPAL DE ANAJATUBA – MA

LAUDO DE VISTORIA TÉCNICA

ESTRUTURA METÁLICA – COBERTURA NO COMPLEXO ESPORTIVO

2023

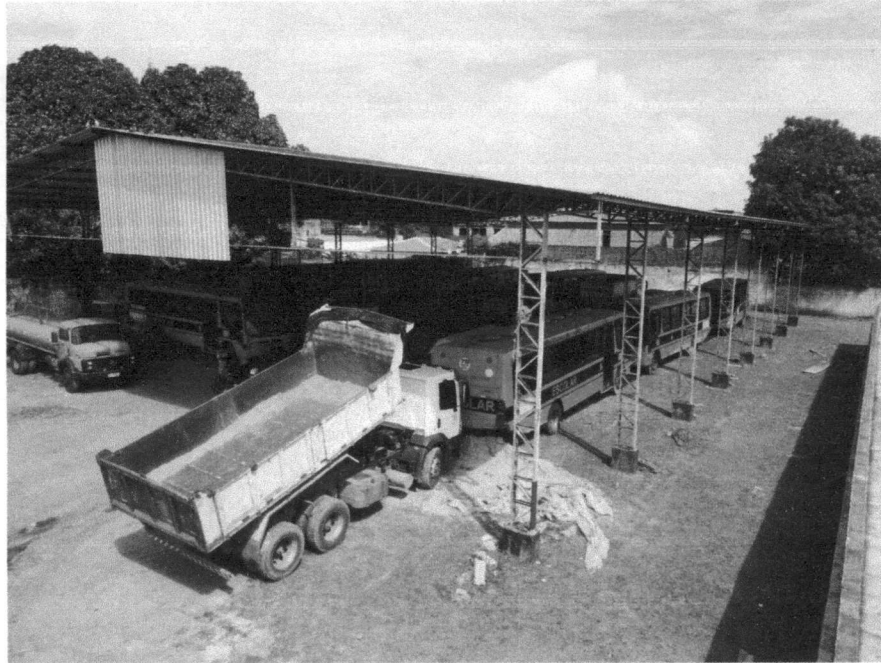
Figura 01: Imagem da cobertura metálica, para o espaço destinado a uma quadra poliesportiva, que atualmente serve para garagem de veículos. Foto tirada no período de fevereiro de 2022.

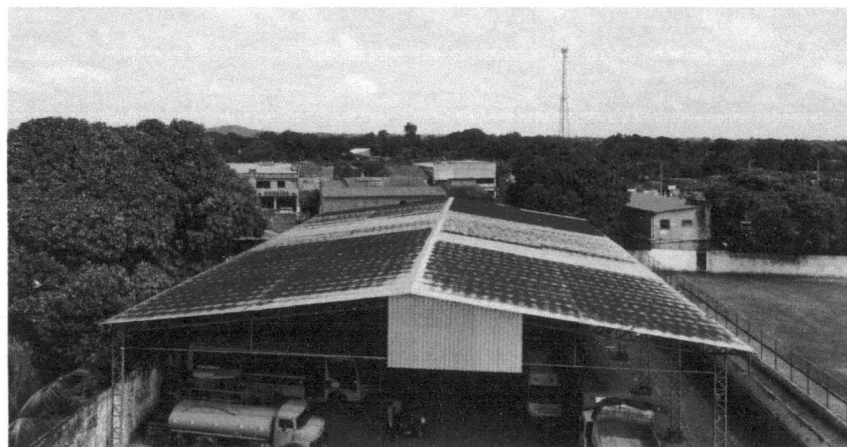
Figura 02: Imagem da cobertura metálica antes do colapso (fevereiro de 2022).

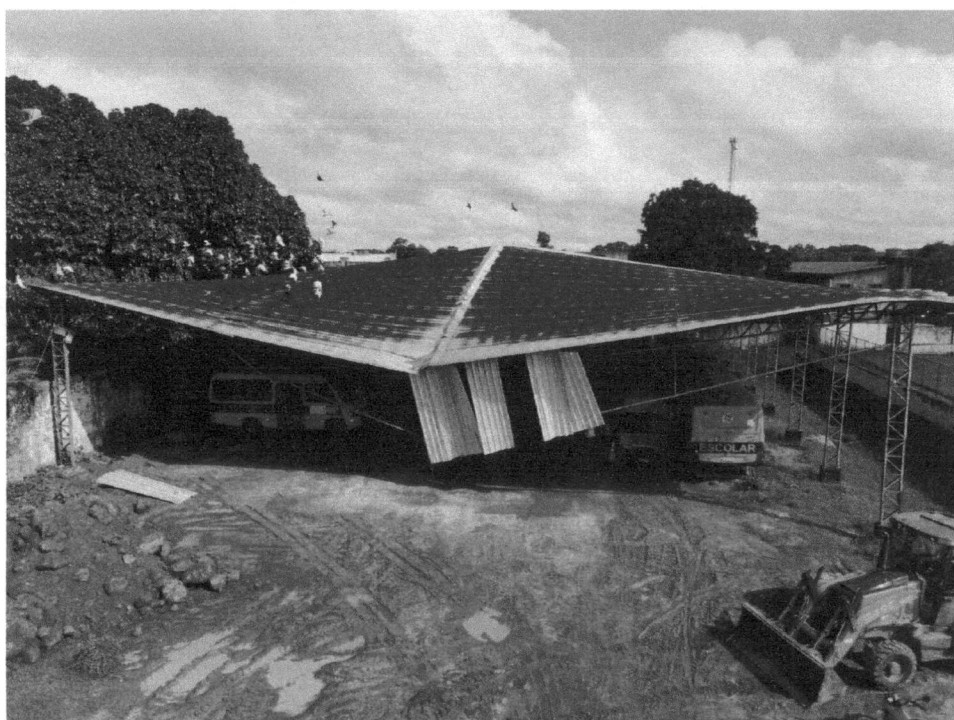
No dia 31/01/2023, houve uma grande precipitação de chuva e ventos que culminaram no colapso da parte frontal desta cobertura, ocasionando na deformação de duas estruturas de pórtico treliçadas, rompimento de alguns cabos que compõem o sistema de contraventamento e deformação em parte das telhas trapezoidais. A análise desta estrutura ocorre por método visual elaborado através de visita in loco, observando todos os pontos críticos afetados pelo colapso parcial da cobertura.

Figura 03: Imagem da cobertura metálica após o colapso de parte da estrutura (01/02/2023).

Com a vistoria realizada é possível afirmar que se faz necessário uma **intervenção em caráter de urgência**, para reparar os danos que foram causados através deste colapso parcial na estrutura em questão.

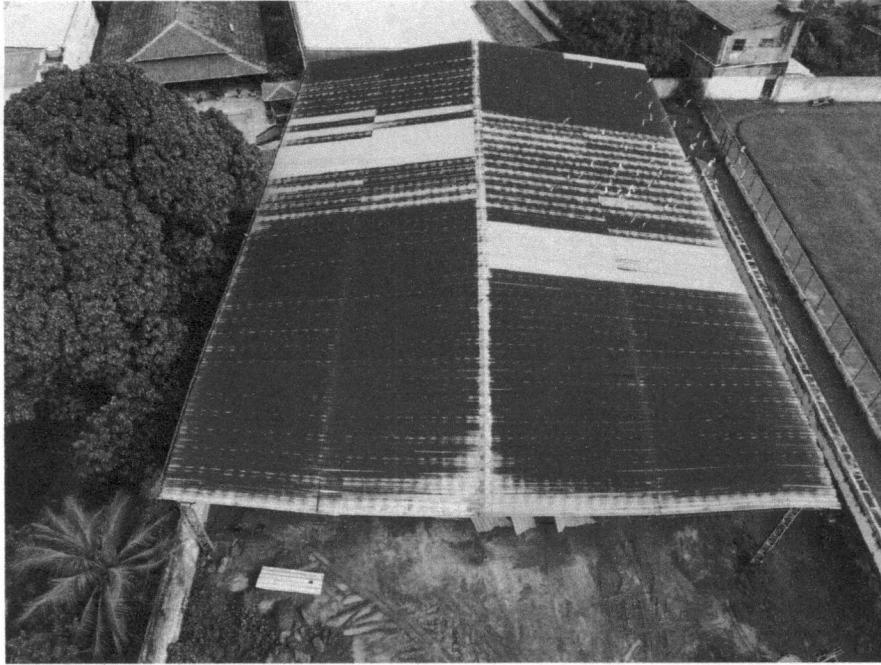
Figura 04: Imagem da cobertura metálica após o colapso de parte da estrutura – vista superior (01/02/2023).

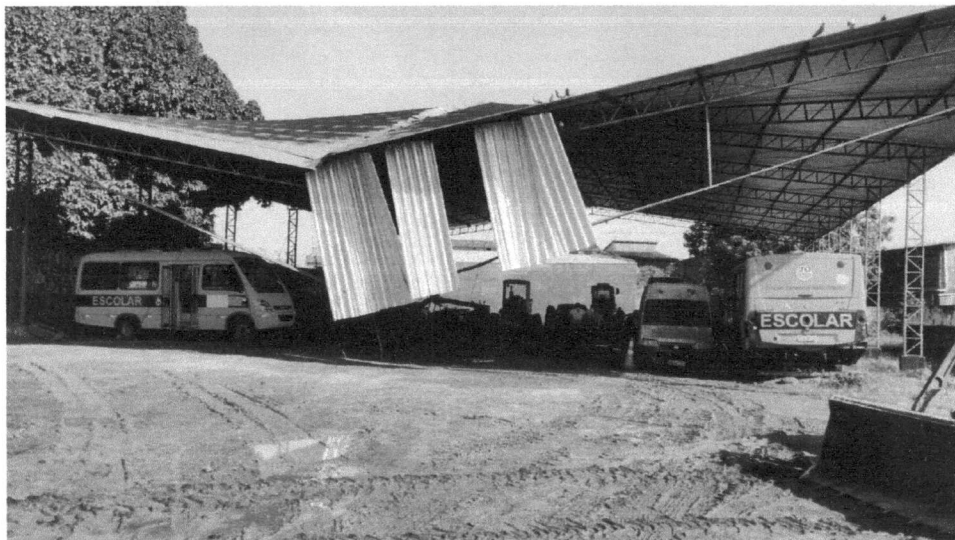
Figura 05: Imagem da cobertura metálica após o colapso de parte da estrutura – vista frontal (01/02/2023).

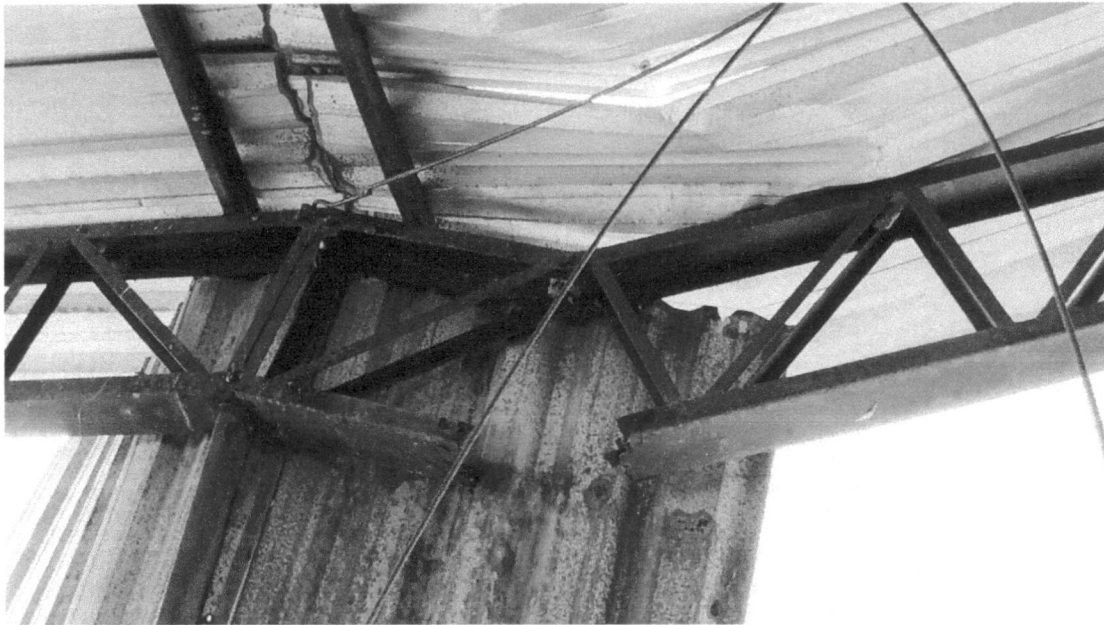
Figura 06: Imagem da treliça metálica após o colapso de parte da estrutura – vista interior. Detalhe para o rompimento da treliça e dos cabos de contraventamento (01/02/2023).

→ *Estrutura é composta por 08 sistemas de pórtico treliçado metálico, sendo que 02 pórticos se encontram seriamente danificados após o colapso parcial, o que acarreta no comprometimento de toda a cobertura;*

→ *Cabos metálicos do sistema de contraventamento foram rompidos, o que torna a estrutura geral muito vulnerável às ações do tempo como chuvas e ventos, tornando este ambiente em um espaço de risco;*

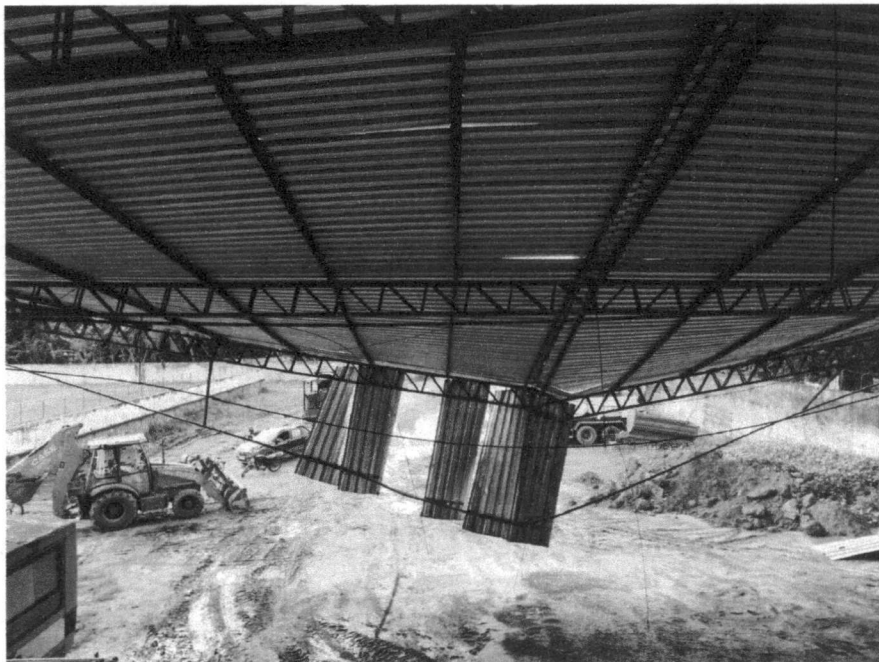
Figura 07: Imagem interna exibindo a deformação nas terças metálicas que compõem a cobertura deste objeto, por conta do colapso parcial (01/02/2023).

→ *Terças metálicas foram danificadas, sofrendo deformações na área afetada, o que compromete a sua funcionalidade e eficiência para todo o restante da estrutura;*

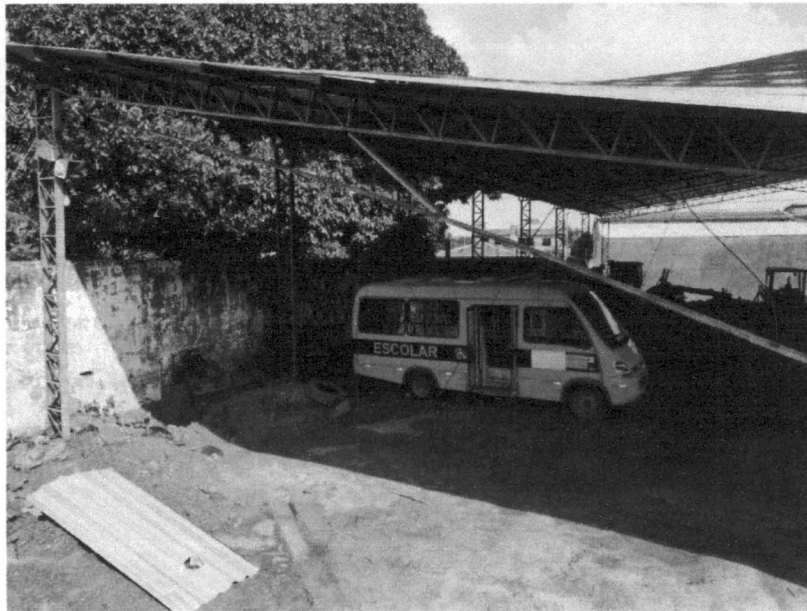
Figura 08: Imagem externa exibindo a deformação na treliça metálica frontal que compõem a cobertura deste objeto, por conta do colapso parcial (01/02/2023).

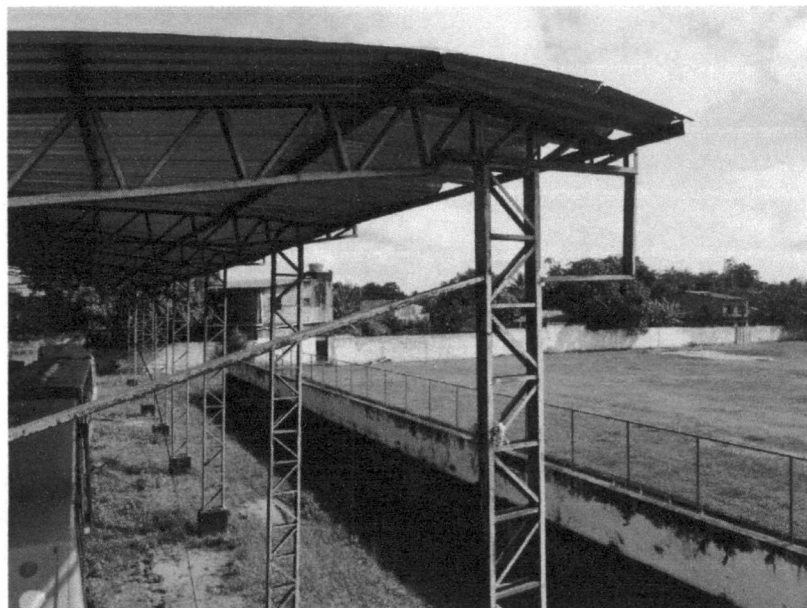
Figura 09: Imagem externa exibindo a deformação na treliça metálica frontal que compõem a cobertura deste objeto, por conta do colapso parcial (01/02/2023).
