PREFEITURA MUNICIPAL DE ANAJATUBA
DEPARTAMENTO DE ENGENHARIA
LAUDO DE VISTORIA E AVALIAÇÃO

SECRETARIA MUNICIPAL DE SAÚDE

Trata-se da avaliação mercadológica de um imóvel, localizado na Rua Antônio José da Guia, Bairro Centro, no município de Anajatuba-MA.

Vistoria de avaliação no referido imóvel objetivando emitir parecer técnico quanto ao valor do aluguel do imóvel.

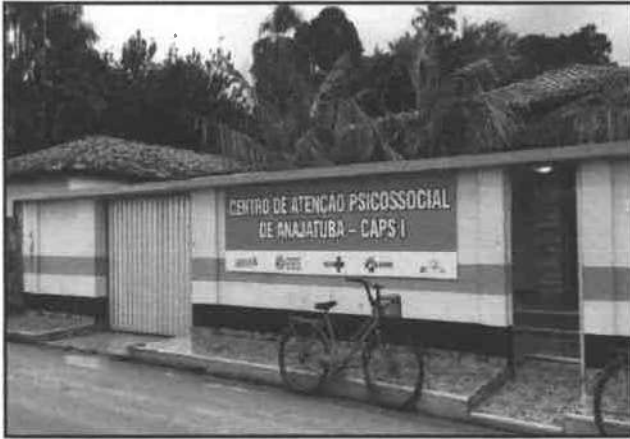
Foto 01: Vista da Fachada do Imóvel

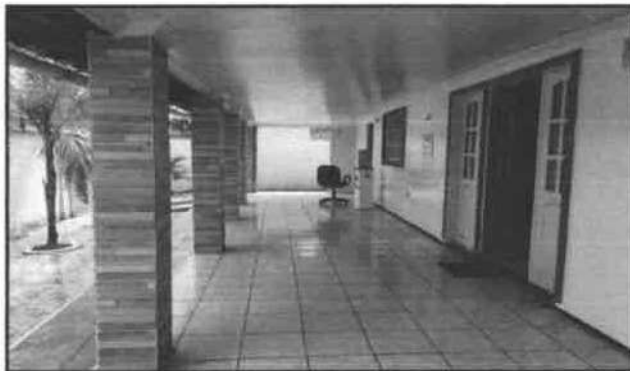
Foto 03: Vista da Varanda, com destaque a esquadria em madeira, piso cerâmico e forro em gesso

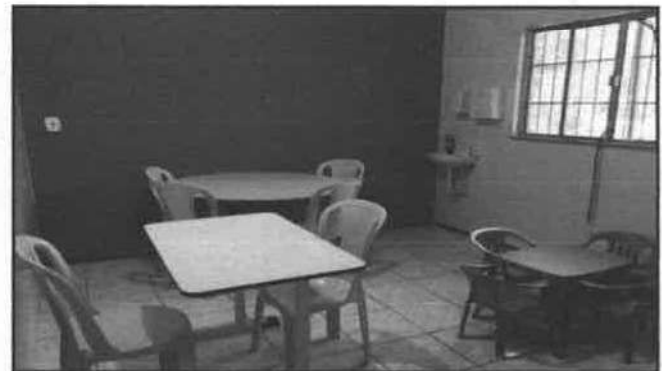
Foto 04: Imagem da Sala de Multiuso, com piso cerâmico e janelas em alumínio e vidro, com gradil.

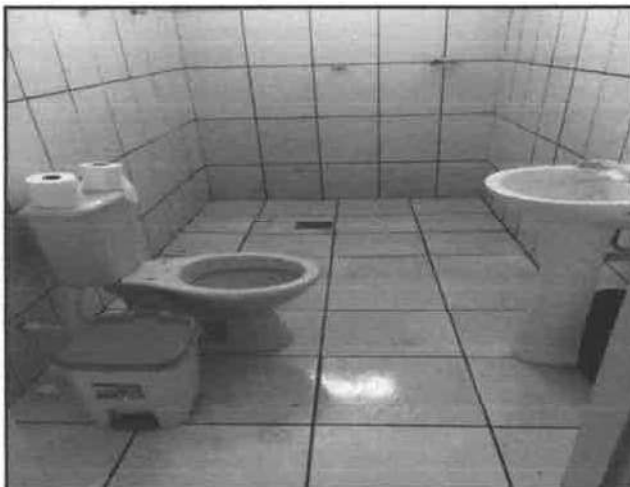
Foto 05: Banheiro com pia em louça e sanitário, constituído de piso e paredes revestidos de cerâmica

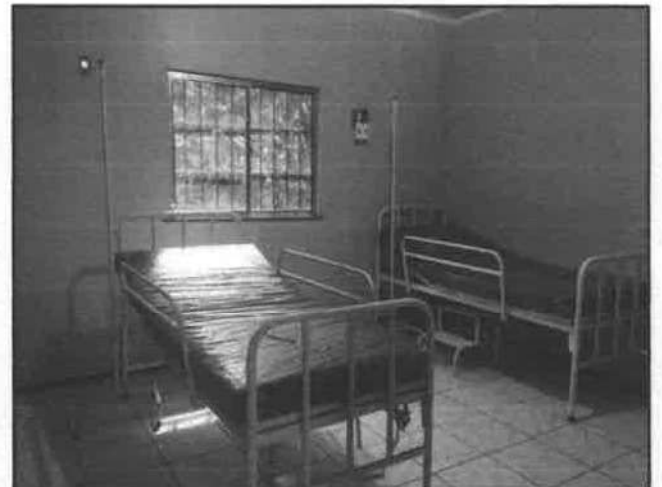
Foto 06: Imagem da Sala de Observação, com piso cerâmico e janelas em alumínio e vidro, com gradil.

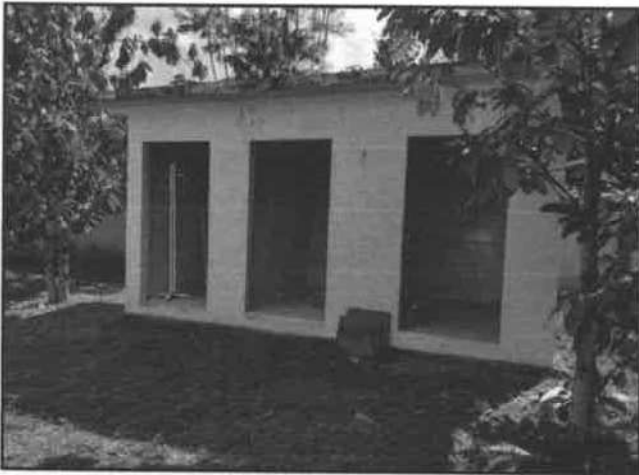
Foto 07: Vista de depósito construído no quintal do imóvel, com paredes e piso revestido de cerâmica

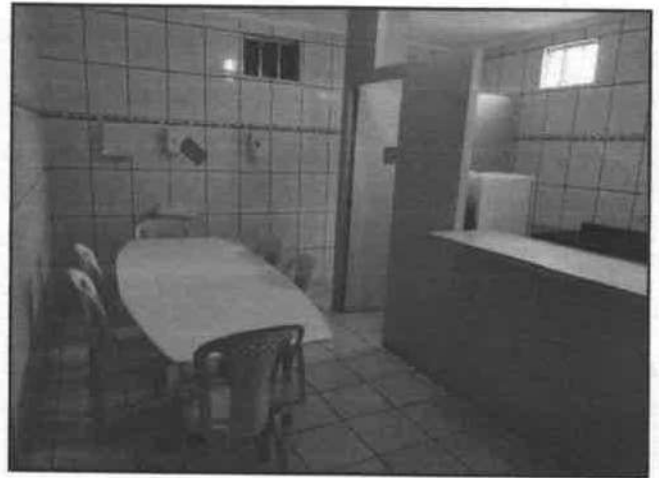
Foto 08: Imagem do Refeitório e Cozinha, com piso e paredes revestidos de cerâmica

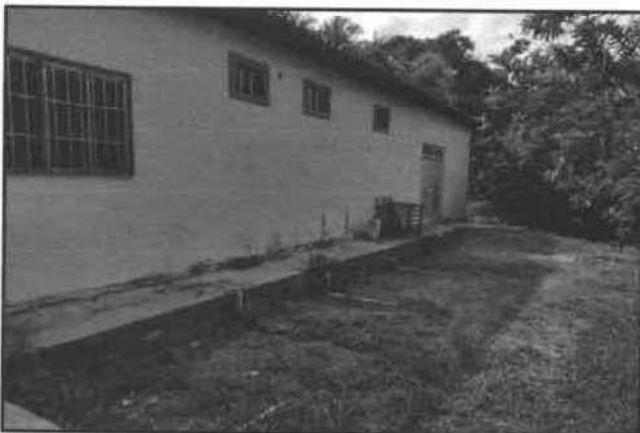
Foto 09: Vista lateral do imóvel, com destaque as esquadrias de alumínio e vidro

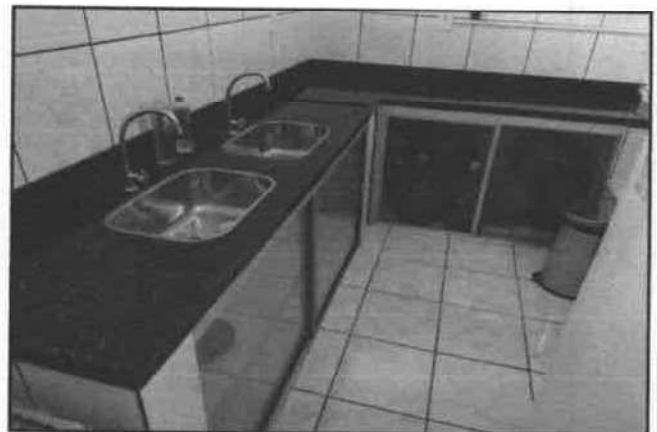
Foto 10: Imagem da bancada em granito para área de cozinha, com pias duplas em aço inox.

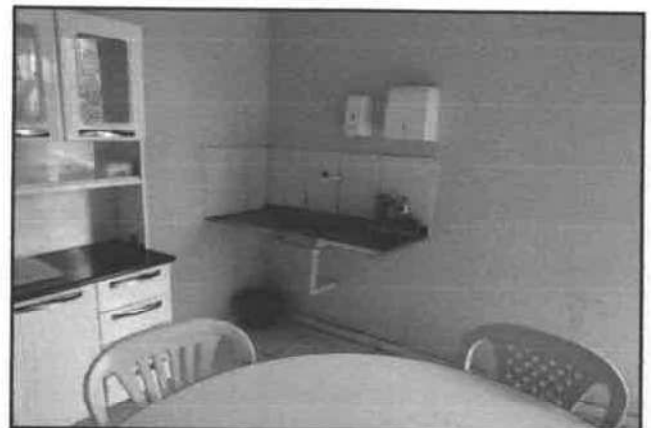
Foto 12: Imagem da Copa/Serviço, com piso em cerâmica e pia em inox

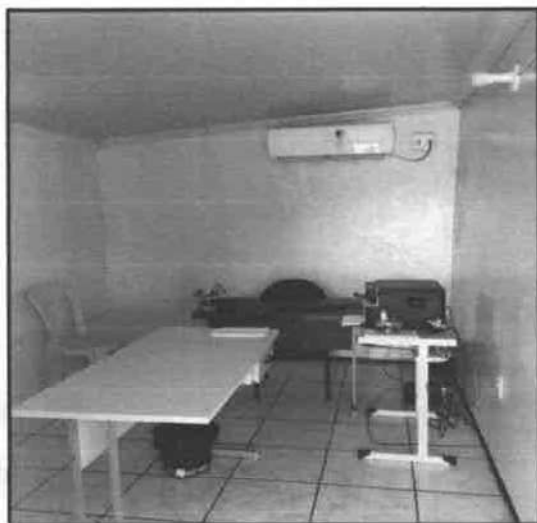
Foto 13: Imagem da Sala de Administração, com destaque a climatização

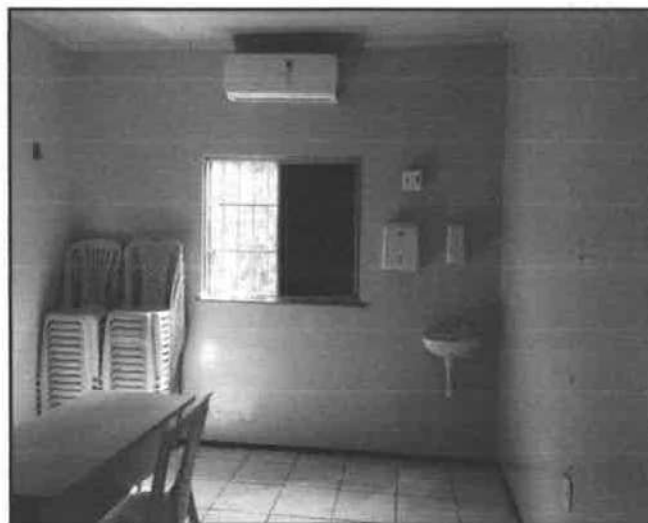
Foto 14: Imagem da Sala de Atendimento em grupo, climatizada, com forro em gesso e piso cerâmico

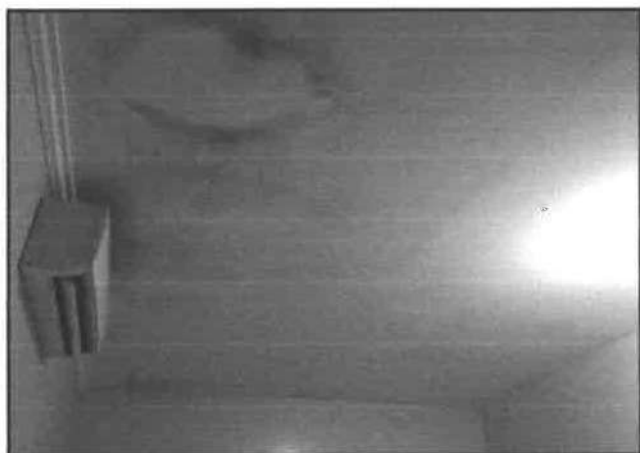
Foto 15: Vista de Umidade em forro de gesso em sala.

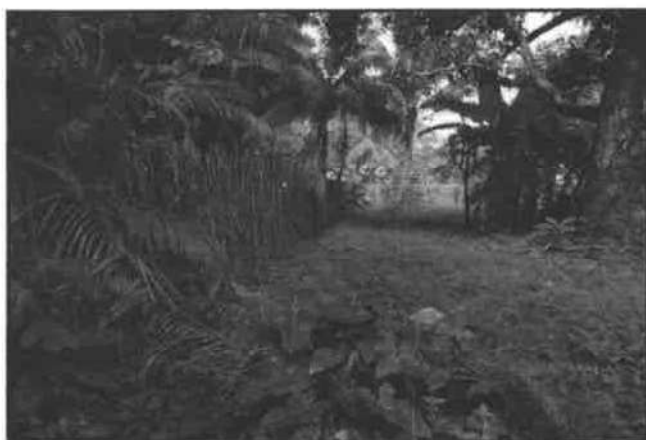
Foto 17: Vista dos Fundos da Propriedade, com cerca
