PREFEITURA MUNICIPAL DE ANAJATUBA
DEPARTAMENTO DE ENGENHARIA
LAUDO DE VISTORIA E AVALIAÇÃO

Trata-se da avaliação mercadológica de um imóvel, localizado na Rua Antônio José da Guia, bairro Centro, em Anajatuba.

Vistoria de avaliação no referido imóvel objetivando emitir parecer técnico quanto ao valor do aluguel do imóvel.

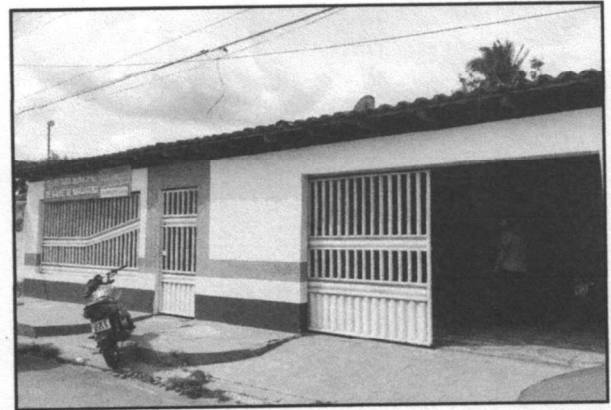
Foto 02: Vista da Fachada do Imóvel, com destaque aos portões de entrada em alumínio

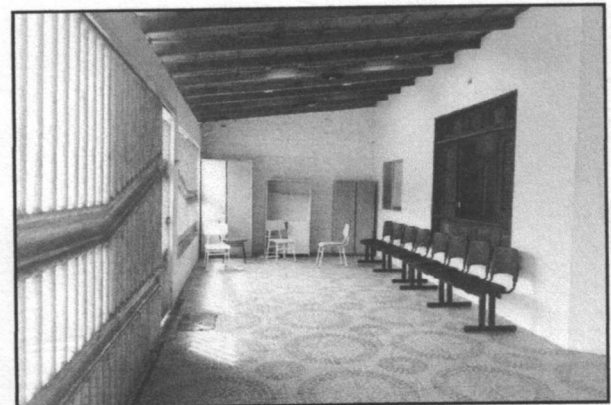
Foto 04: Imagem da Garagem/Área de Espera, com destaque ao piso cerâmico e cobertura com trama de madeira e telha cerâmica

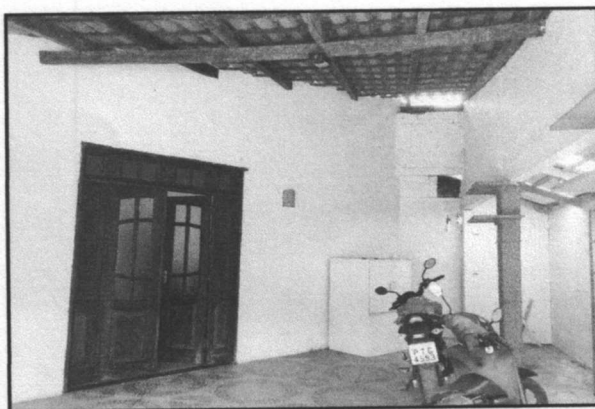
Foto 05: Vista da Garagem, com destaque as esquadrias em madeira

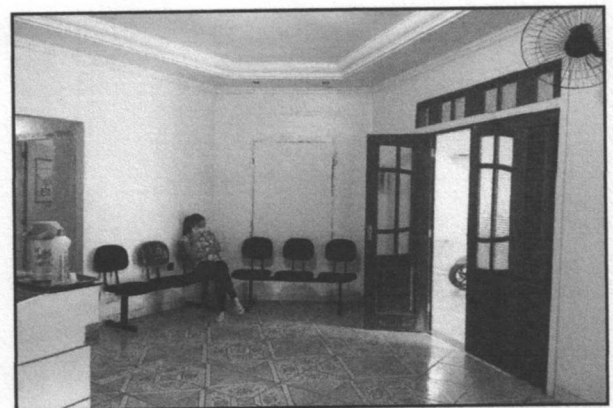
Foto 06: Imagem da área de Recepção, com destaque ao piso cerâmico e forro em gesso.

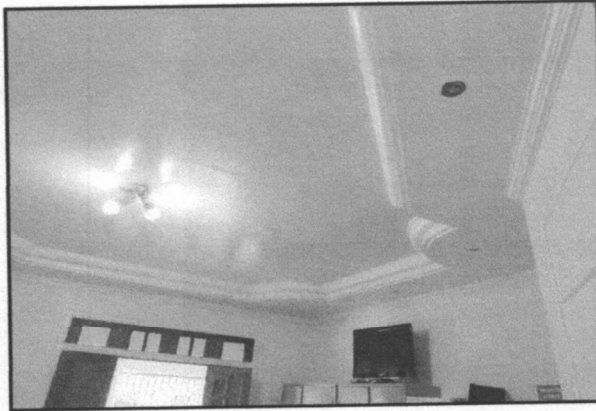
Foto 07: Vista do Forro em Gesso para área de Recepção

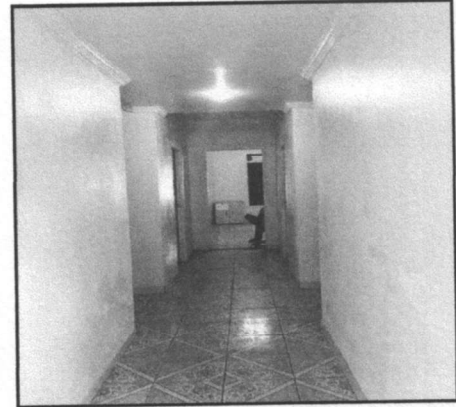
Foto 08: Imagem da área de Circulação das Salas, com piso cerâmico, pintura em tinta látex e forro em gesso

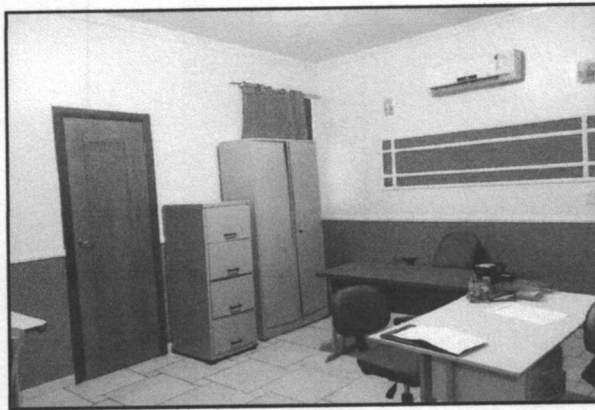
Foto 09: Imagem de Sala Climatizada, com Piso em revestimento cerâmico, paredes com pintura látex e esquadria de madeira

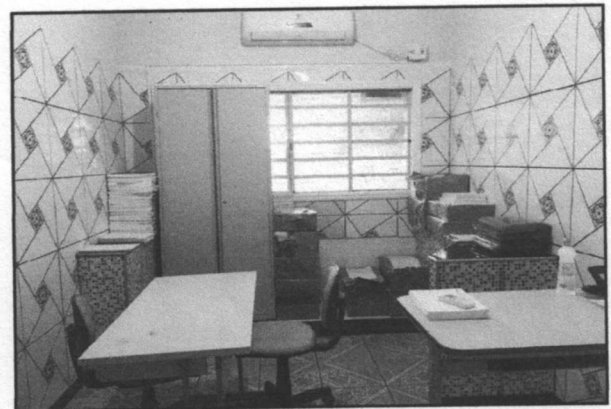
Foto 10: Imagem de sala climatizada, com piso e paredes revestidas com cerâmica, bancada em granito e janela em alumínio e vidro

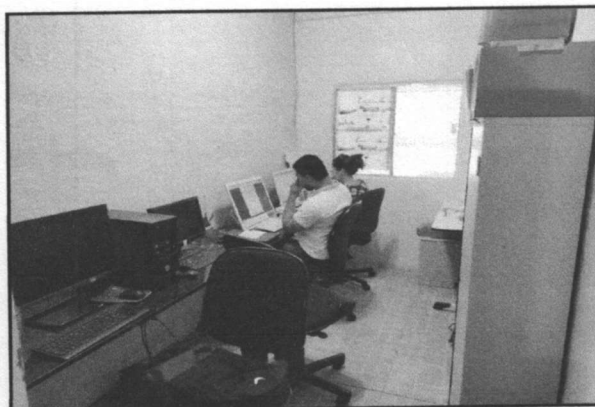
Foto 11: Imagem de Sala, com Piso em revestimento cerâmico, paredes com pintura látex e bancada em granito

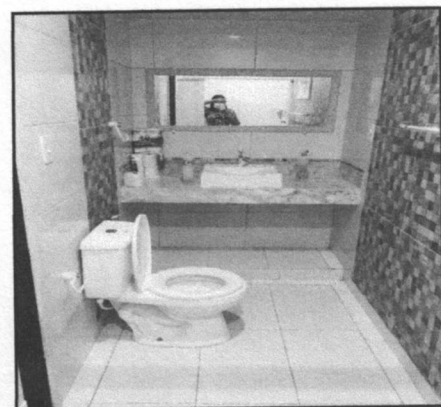
Foto 12: Imagem de Banheiro, com bancada em granito, espelho, piso e paredes revestido com cerâmica

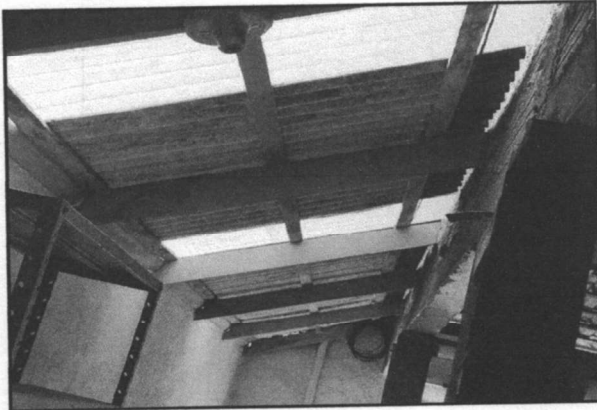
Foto 13: Vista de Cobertura com estrutura de madeira e telha em fibrocimento

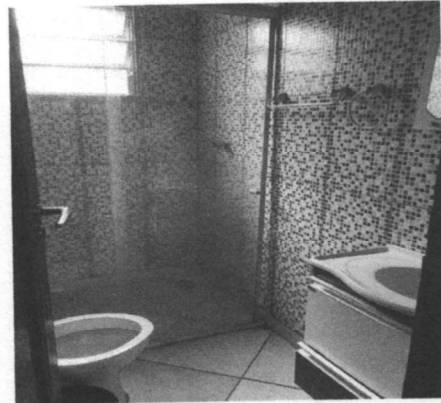
Foto 14: Imagem de Banheiro, com bancada, box de vidro, piso e paredes revestido com cerâmica

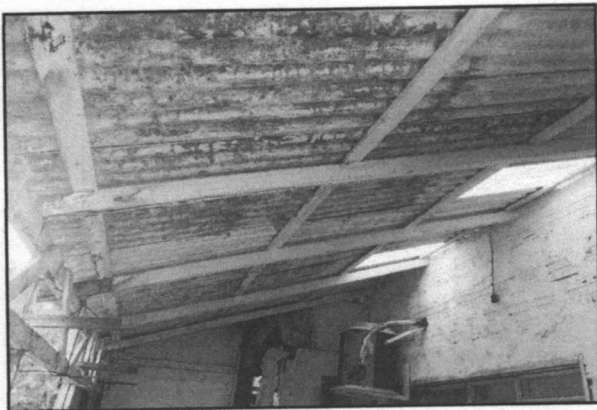
Foto 15: Vista de Cobertura com estrutura de madeira e telha em fibrocimento

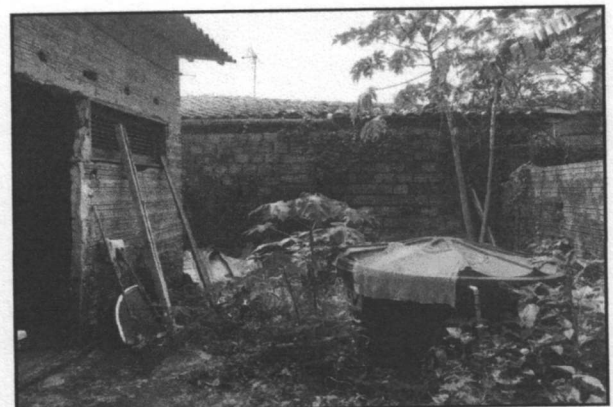
Foto 18: Imagem do Quintal do Imóvel, totalmente murado e alvenaria externa sem reboco

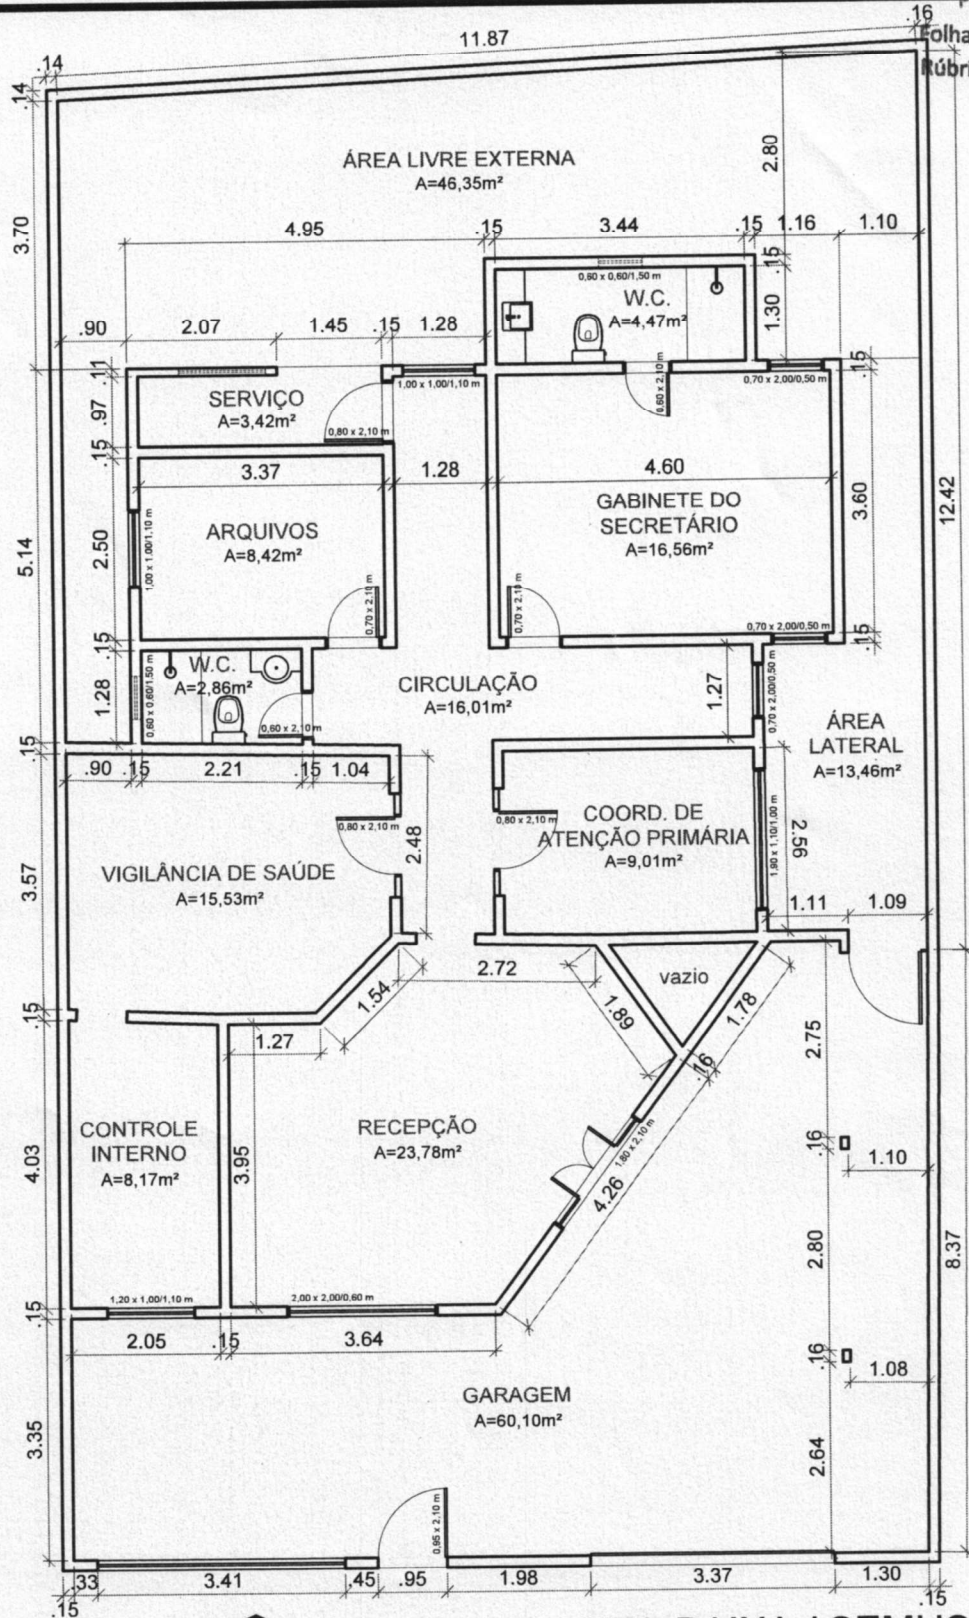
01 PLANTA-BAIXA / SEMUS
 ESCALA: 1/100

FACHADA FRONTAL

O imóvel em questão possui área construída de 196,53 m² e o terreno em questão possui área na forma geométrica de um polígono irregular de 242,89 m².
